# **TRAJECTAFWIJKINGEN OMWILLE VAN WEERSOMSTANDIGHEDEN, ONWEERSBUIEN, NOODWEER, DE AANWEZIGHEID VAN KALIBRATIEVLUCHTEN OF ANDERE BIJZONDERE VLUCHTEN, VAN HELIKOPTERS OF SPECIALE EVENEMENTEN**

**REF: 7415-P**

Analyse geschreven door  
Philippe TOUWAIDE

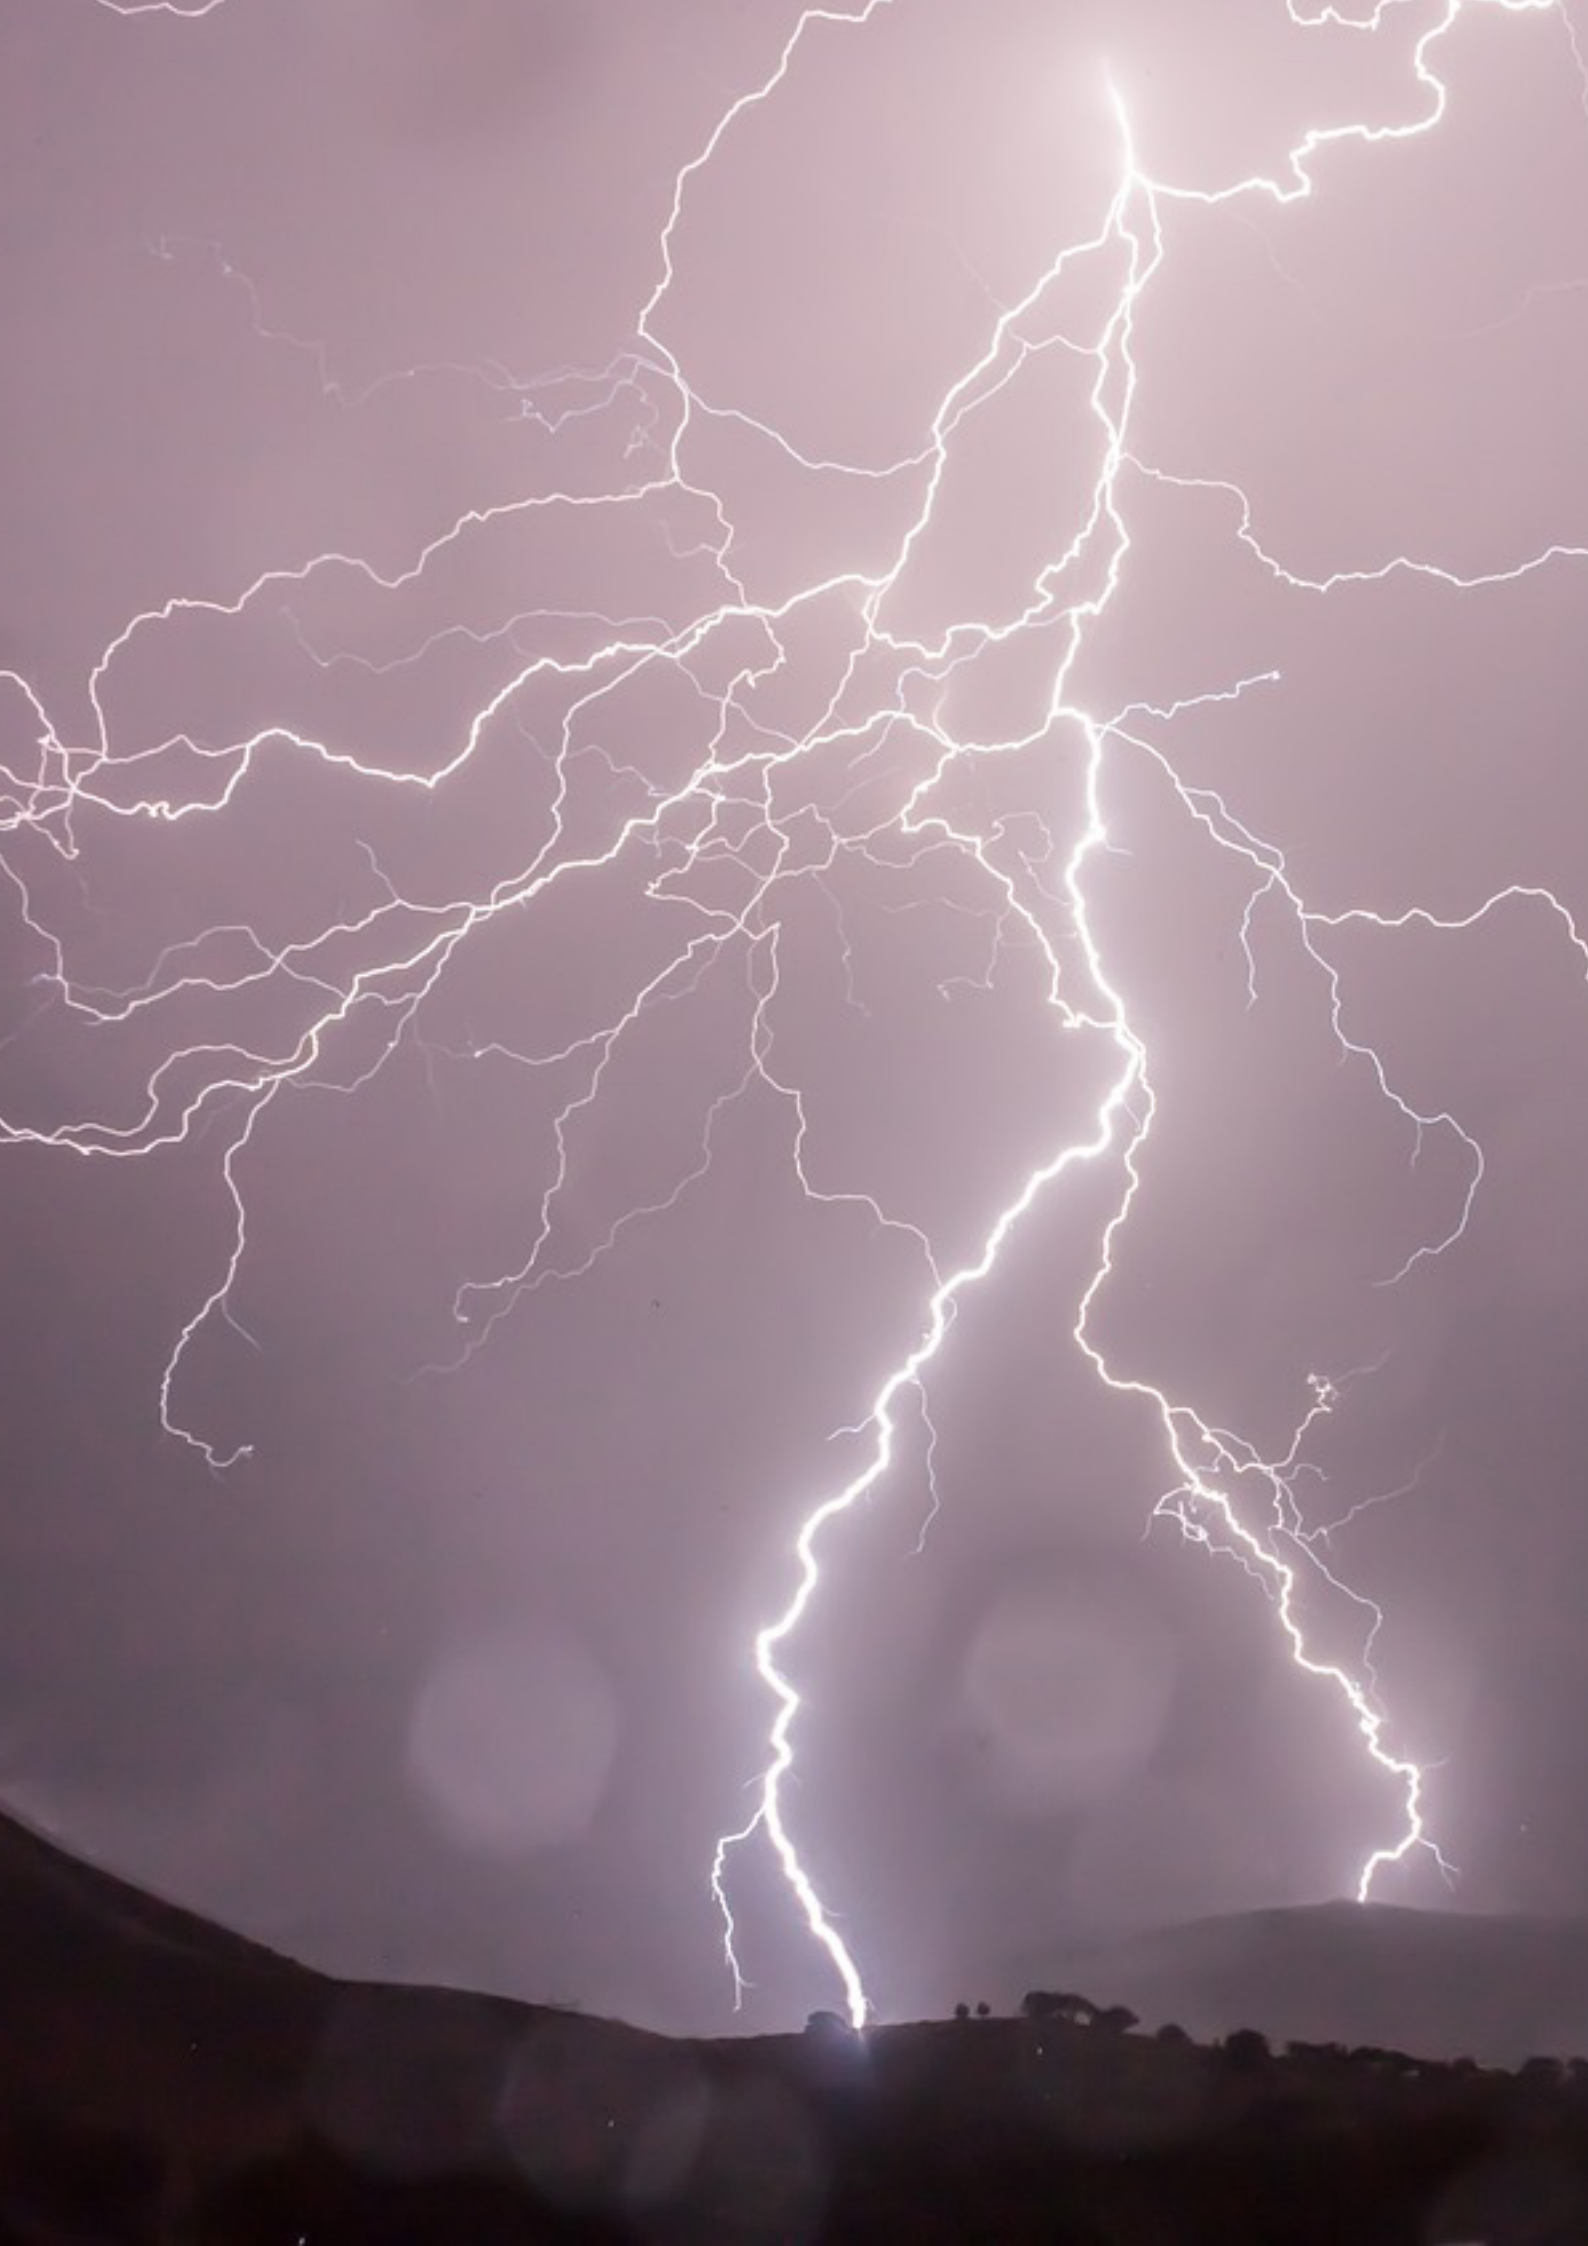
C. Onweersbuien op 1 augustus 2024: geen enkel vliegtuig steeg op voor 07u00: het radarplot toont de landingen (in het rood) op baan 01 en vervolgens op baan 25R, maar toont geen enkele opstijging.

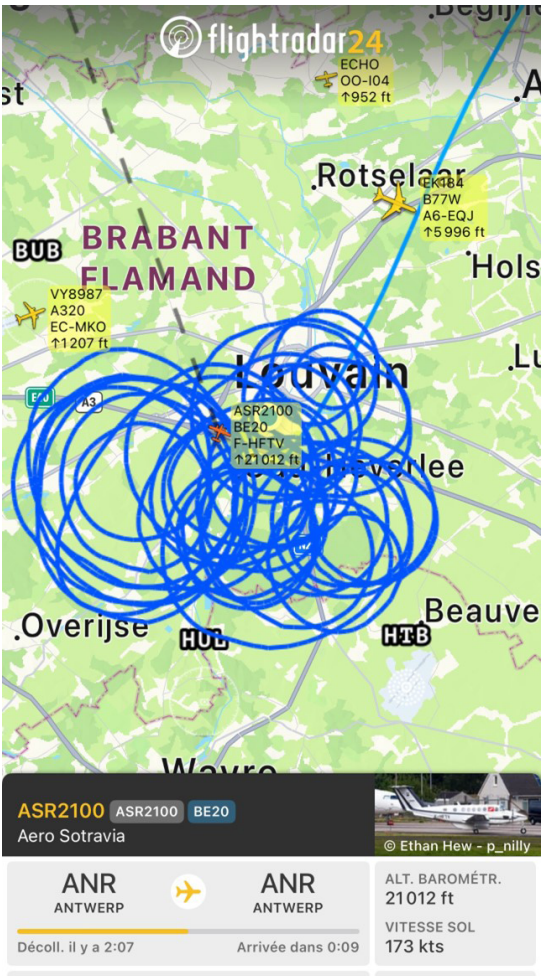
Dit is het radarplot van het transmissievliegtuig dat de door de helikopters opgenomen beelden doorgeeft aan de antennes. Dit vliegtuig vliegt op meer dan 20.000 voet hoogte in een lus en volgt constant het traject van de helikopters, die zich in functie van het fietsparcours verplaatsen.
